**REGISTRO DE INSPECCION DE
LIQUIDOS PENETRANTES**
Doc. No. PAU-UM-IME-RE-004

Generador F10-EDG301A

ORDEN DE MANTENIMIENTO

DESCRIPCIÓN EQUIPO	GENERADOR CON MOTOR A DIESEL DE EMERGENCIA	TIPO DE EQUIPO	ELECTRICO	NUMERO DE OT	10631
TAG	F10-EDG301A	CLASE DE EQUIPO	GENERADOR ELECTRICO MOTOR DI	CLASE ORDEN	MT01 MANTENIMIENTO PREVENTIVO
CRITICIDAD	A - ALTO	GRUPO DE PLANIFICACION	ELECTRICO	N° DE AVISO	3-MEDIO
RESPONSABLE OT	RICHARD FLORES	COMPANIA GERENCIA	GERENCIA DE INDUSTRIALIZACION	PRIORIDAD	REVISION
UBICACION TECNICA	PLANTA SERVICIOS AUXILIARES	P&ID	0	CLASE DE ACTIVIDAD	FECHA
HOROMETRO		EMPLAZAMIENTO	PLANTA DE AMONIACO Y UREA	INICIO PROGRAMADO	7/6/2019
PUESTO DE TRABAJO	ELECTRICO	AREA	SERV AUXILIARES	FIN PROGRAMADO	7/6/2019
FRECUENCIA	6M	CAUSA DE FALLA	Preventivo		HORA
CODIGO PLAN	PAUR0020				7:00 AM
DESCRIPCIÓN DE LA TAREA	MANTENIMIENTO 6M A GENERADOR CON MOTOR A DIESEL DE EMERGENCIA				18:00 PM
ISOMETRICO				INICIO REAL	9-6-19 14:2
				FIN REAL	9-6-19 17:3
				HORAS EFECTIVAS	3 Hrs.

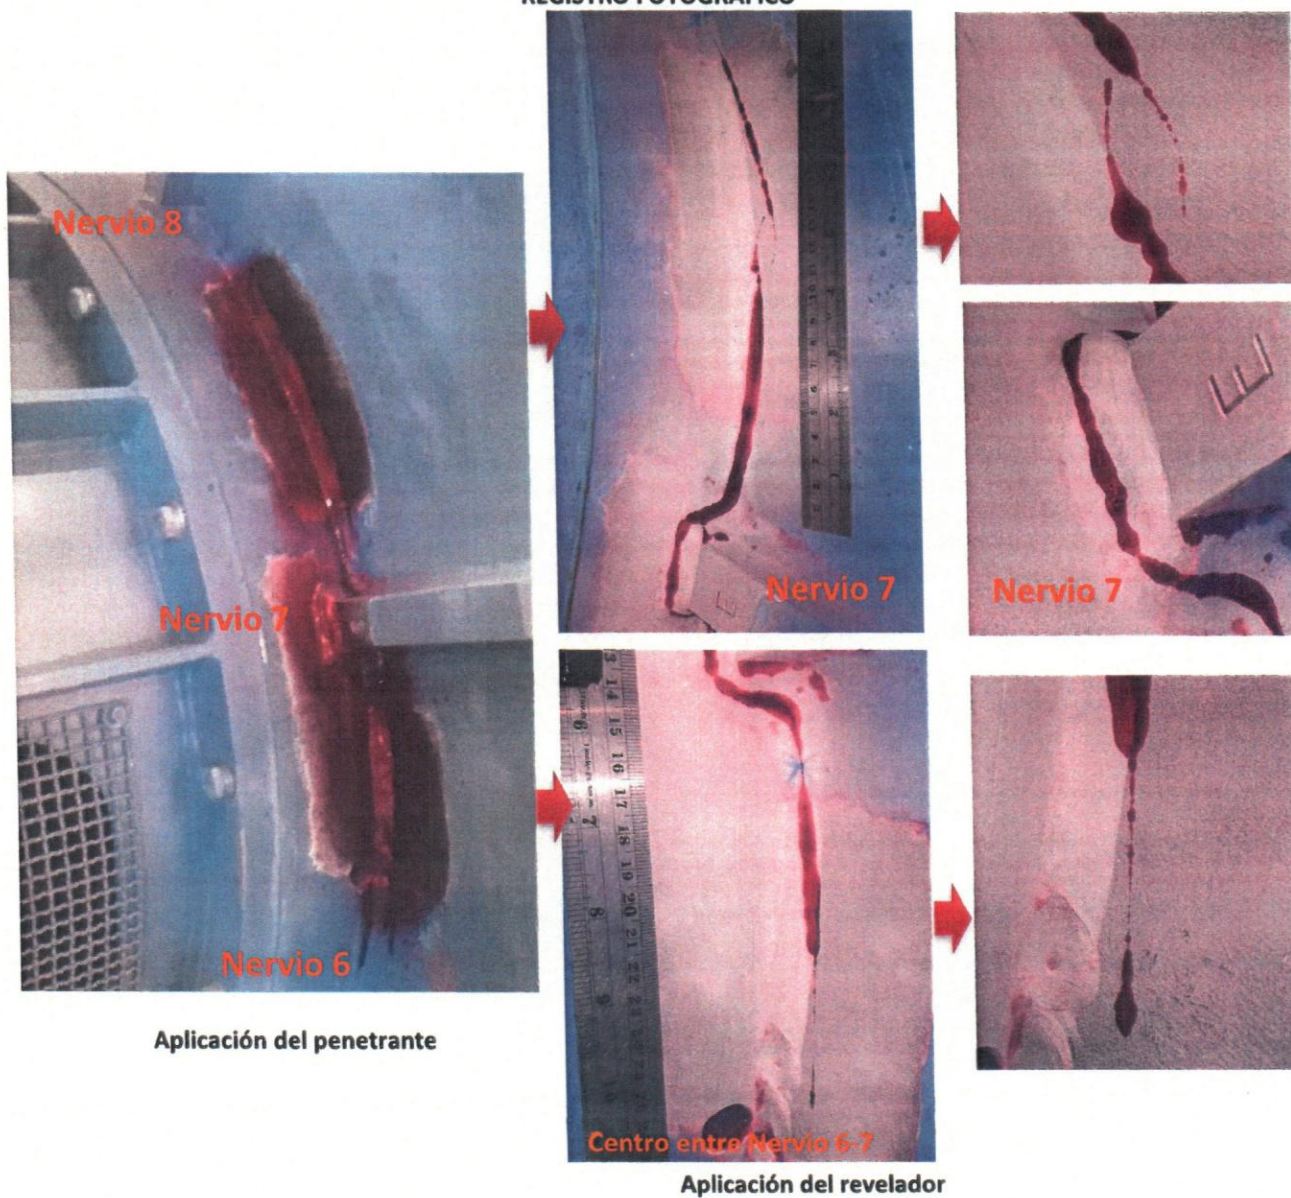
N	LINEA/JUNTA	Tipo junta	Ø Pulg	SCH	Material	Indicación	Ap.	Rep.	Observaciones
1	Nervio 7-8 / Parte central	FW	NA	NA	Acero al carbono	Fisura lineal		X	Fisura en toda su longitud con avance de ambos lados a coincidir
2	Nervio 7-6 / Parte central y nervio	FW	NA	NA	Acero al carbono	Fisura lineal		X	Fisura en toda su longitud. Se evidencia el final de la misma

Se realizó Líquidos Penetrantes para demostrar la existencia de fisuras en la tapa del equipo F10-EDG301A donde se pudo evidenciar fisura en toda su longitud como se ve en los esquemas de pieza del generador.
Se determinó la soldadura como posible causa de inicio, específicamente en el acabado final de cada cordón (Mal acabado genera fisura de estrella o cráter)

- Realizar ensayo por Ultrasonido para determinar la profundidad de las fisuras
- Hacer un seguimiento del avance de las mismas por PT, UT o MT.
- Parar el crecimiento de las fisuras redondeando los extremos con broca metálica

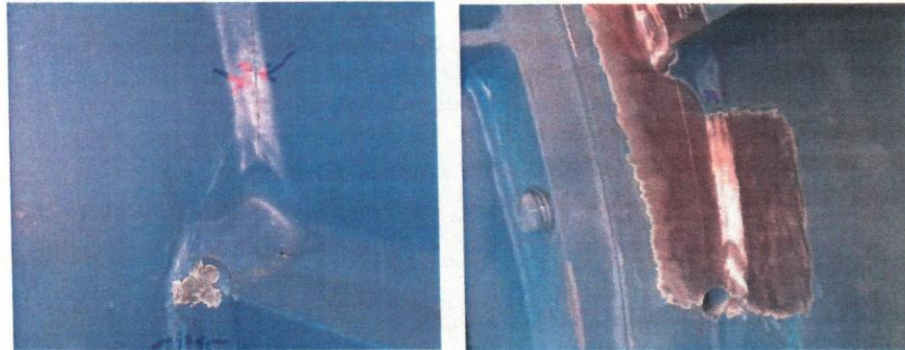
Fisuras antes y después de limpieza por cepillado de F10-EDG301A
